# ACCESSIBILITY OF UFSM CAPUS: REALITY ASSESSMENT AND STANDARD NBR 9050/2015

*Universidade Federal de Santa Maria - UFSM*

*Departamento de Transportes, Campus universitário – Santa Maria - RS*

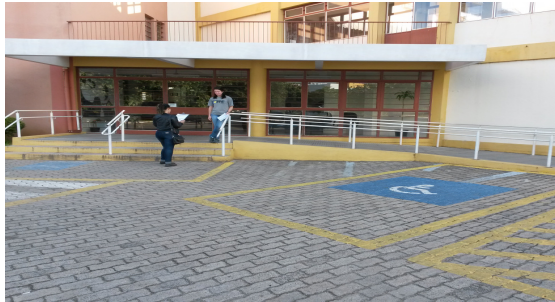
Figura 3 – Centro de Educação – UFSM

Acesso à Entrada CE – UFSM (Autor, 2015)

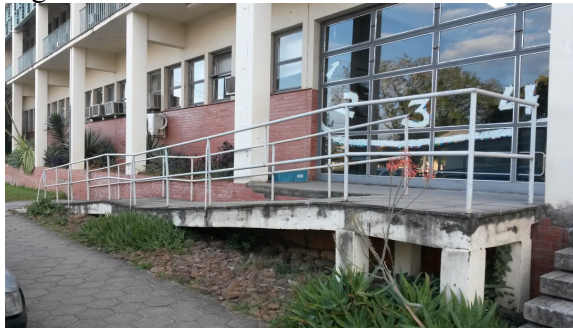
Figura 5 – Centro de Ciências N. E. – UFSM

Rampa de Acesso com declividade e largura Inadequadas CCNE–UFSM (Autor, 2015)
